DEKRA Automobil GmbH  
Niederlassung Berlin  
Kurt-Schumacher-Damm 28  
13405 Berlin  
Tel: 030/986098-20  
Fax: 030/986098-2333

## Kurzfassung

Amliches Kennzeichen	OHV G265	Fahrzeugart	Personenkraftwagen
Hersteller	BAYER MOT WERKE-BMW	Typ / Verkaufsbez.	346C / 318 Ci
Fahrzeug-Ident.-Nr.

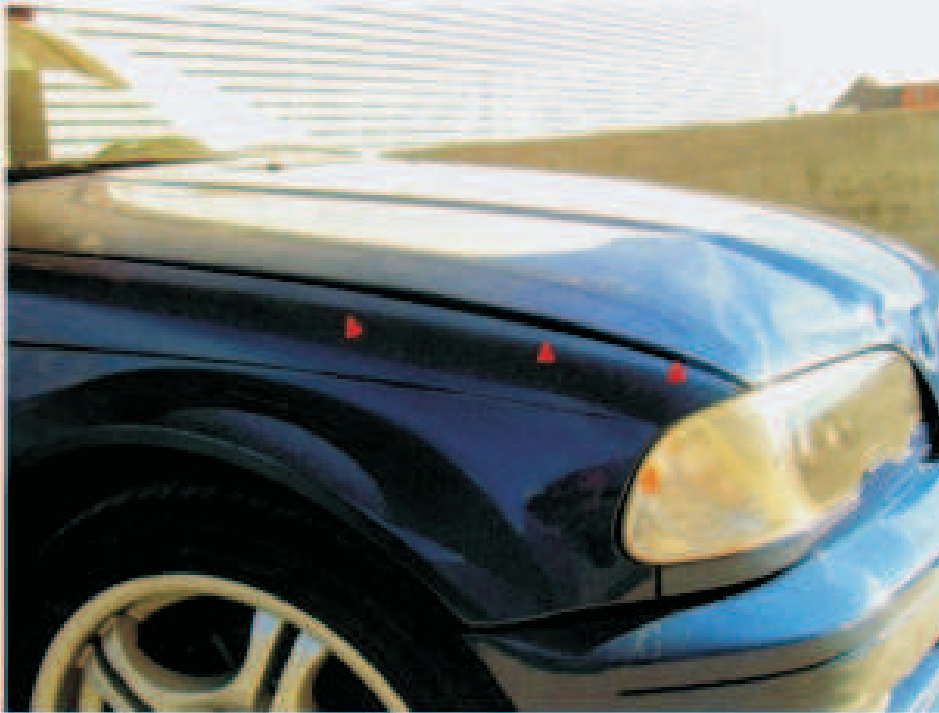
**Schaden-  
beschreibung** Durch den Anstoss vorn wurden Stosstangenaussenhaut, Träger und Motordeckel eingedrückt. Der rechte Kotflügel wies vom Abknickungen und Eindrückungen auf. Durch Anstoss an den rechten Scheinwerfer wurde die Abdeckscheibe verschrammt und die Halter waren gebrochen. Die Vorderwand war vorn rechts leicht deformiert. Die Stosstangenaussenhaut wurde linksseitig aus der Führung gedrückt.

**Bild 5:** Motordeckel gestaucht

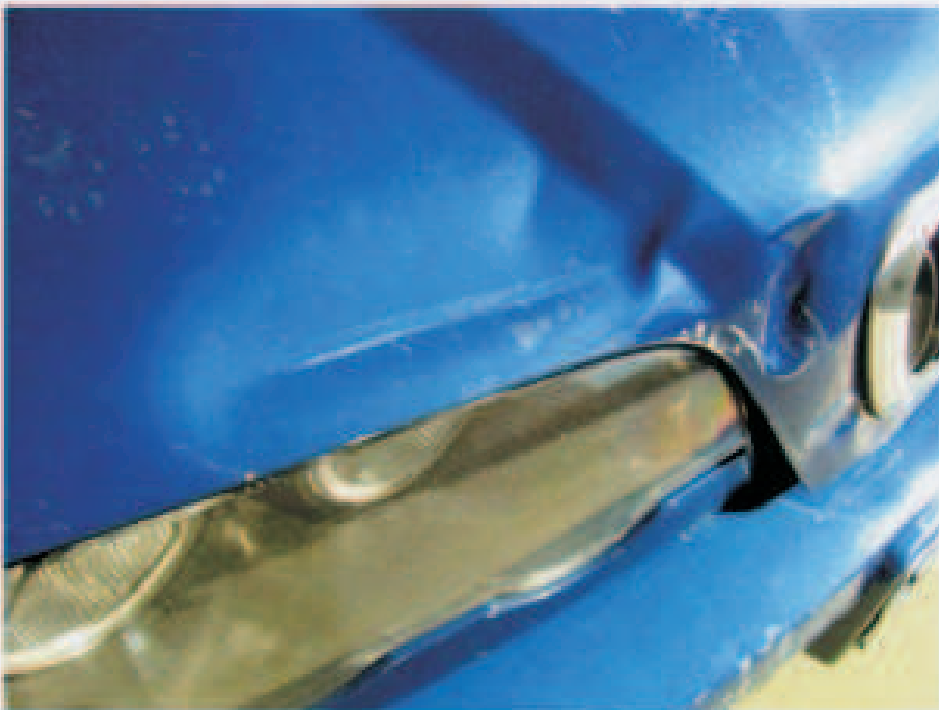
**Bild 6:** Motordeckel stark deformiert s.f.Fotos 1

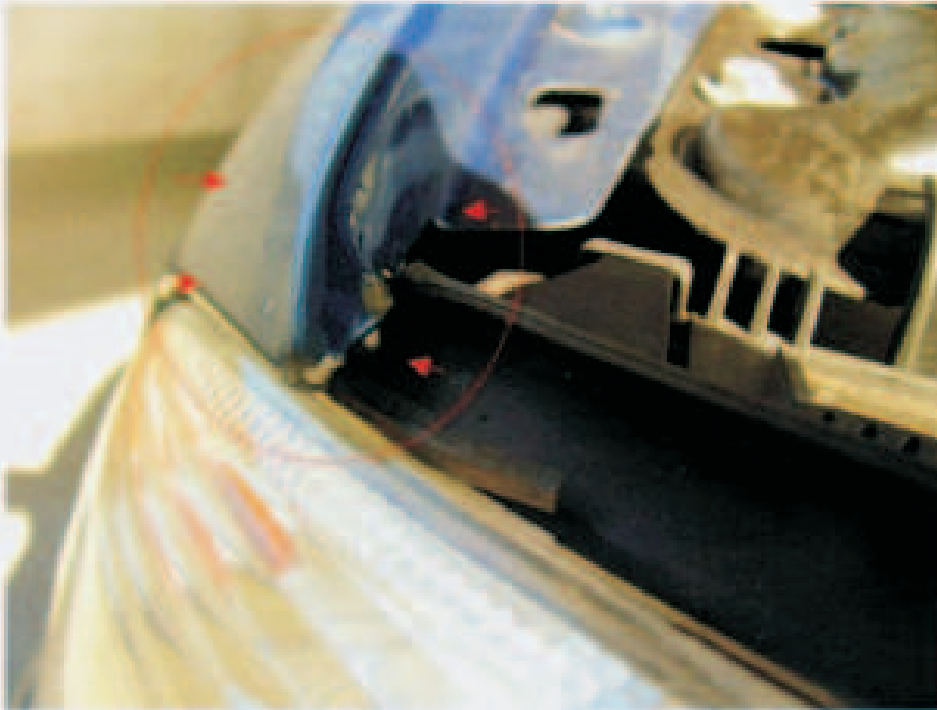
**Bild 9:** Kotflügel vorn eingedrückt

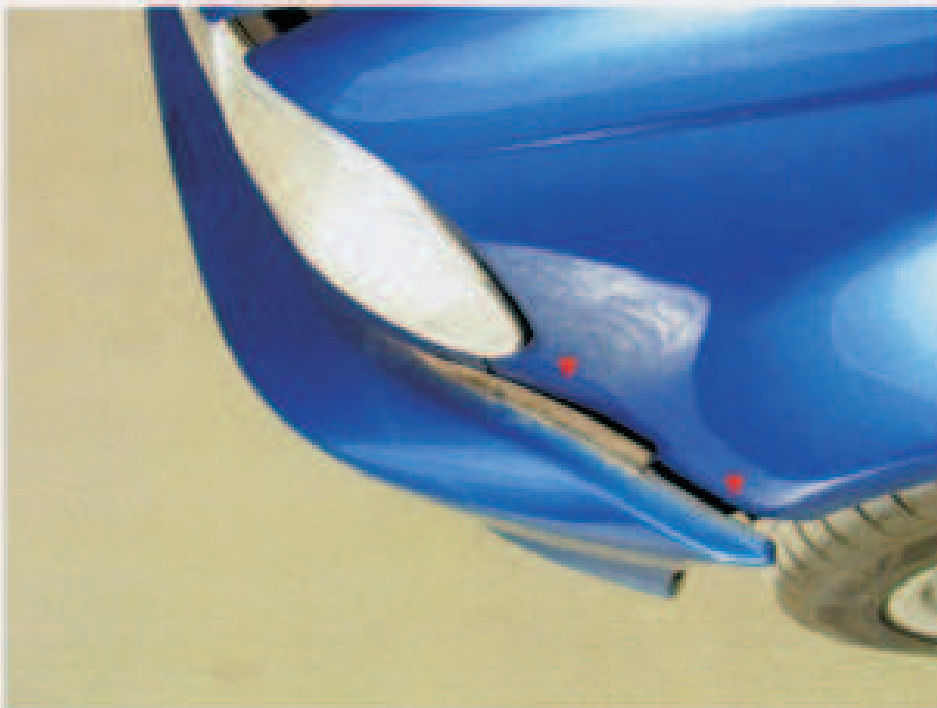
**Bild 10:** Stosstange links vorn aus Führung gedrückt

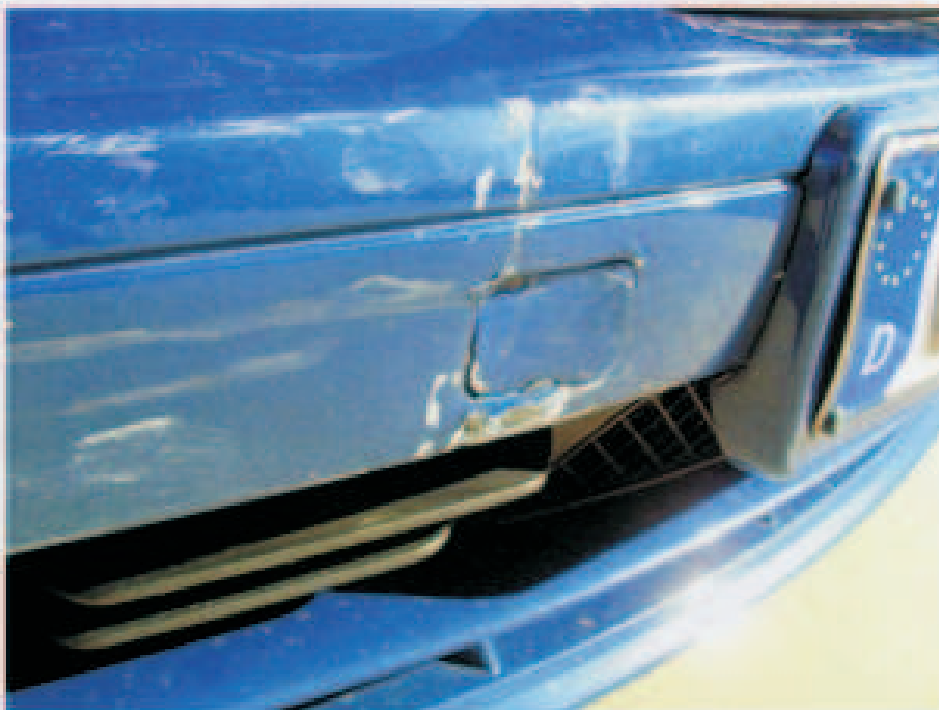
**Bild 12:** Stosstange vorn eingedrückt

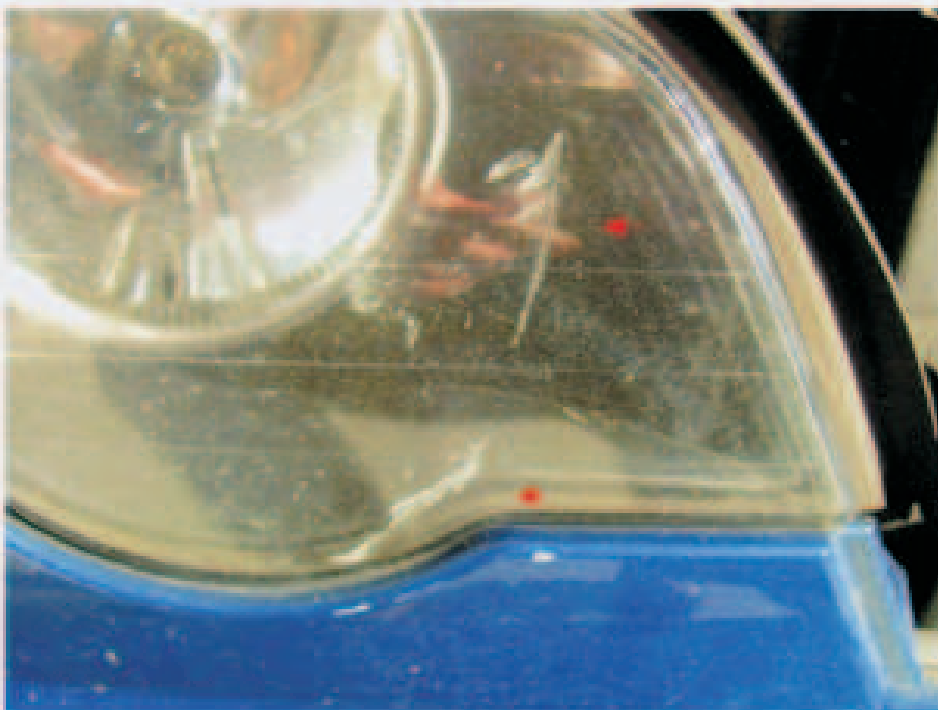
Bild 14: Anstoss an Scheinwerfer rechts

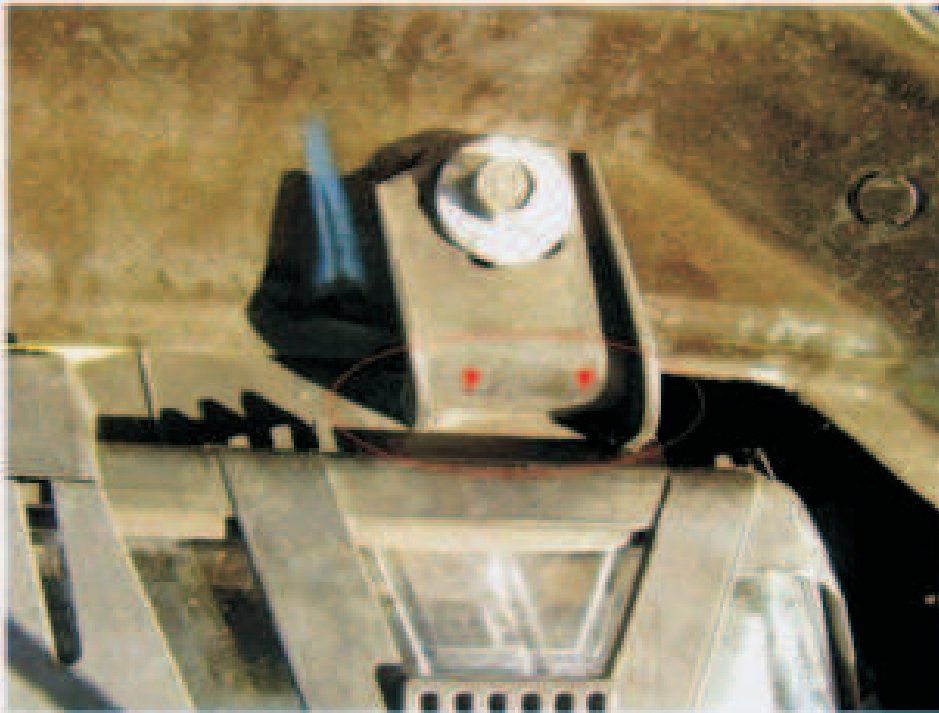
**Bild 15:** Scheinwerferhalterung gebrochen

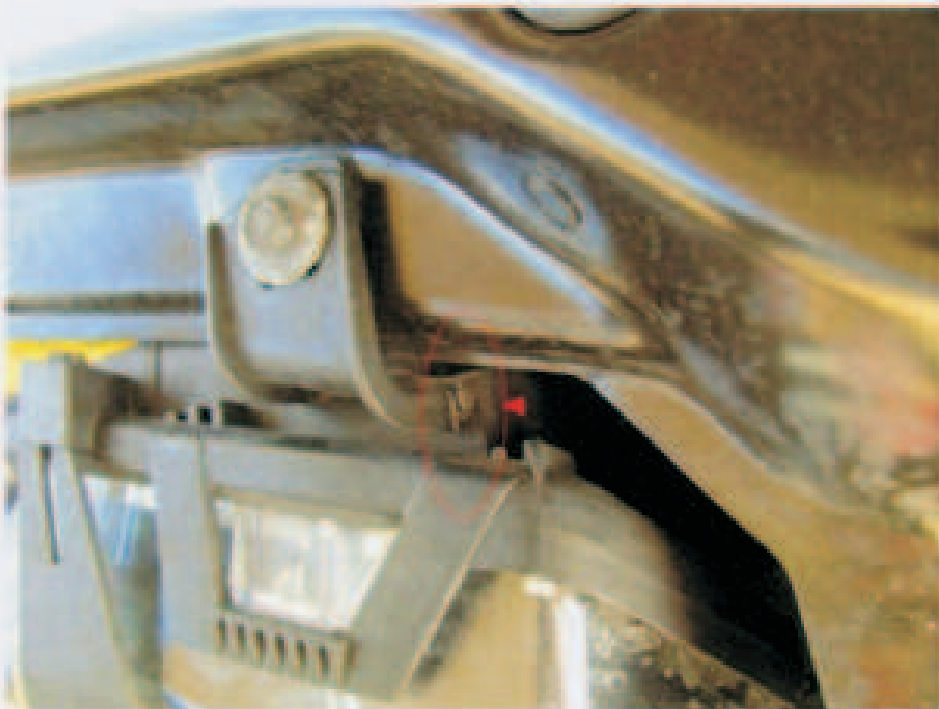
**Bild 16:** Halterung unten gebrochen
